ПТИЦЫ, ЛЭП И ЛИНИИ СВЯЗИ В МОНГОЛИИ

Б.М. Звонов¹, С.А. Букреев¹, Ш. Болдбаатар²

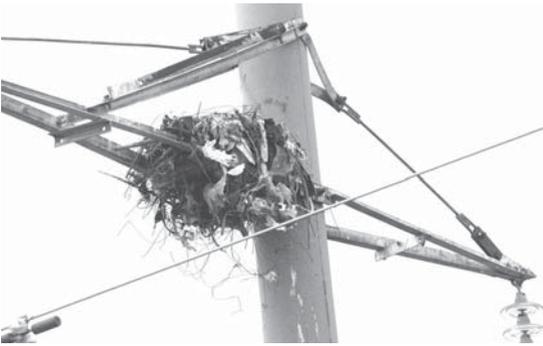
*Рис. 1. Гнездо черного
кориуна на опоре ЛЭП
на пересечении гори-
зонтальной траверсы и
основания опоры.*

*Fig.1 A nest of the Black Kite
on the ETL pylon
at the intersection of the
horizontal crossarm and the
base of the pylon.*

всех случаях опасность заключается в том, что гнезда, создаваемые на опорах, строятся из материалов, которые могут проводить электрический ток: обрывки проводов, ветошь, веревки, тряпки и т. д. На рис. 1 и 2 хорошо видны эти материалы. Во время строительства они могут выпадать из гнезда и производить короткое замыкание. После выкармливания птенцов гнезда начинают разрушаться, и материалы разносятся ветром, а свисающие провода и веревки являются потенциальной опасностью для возникновения короткого замыкания.

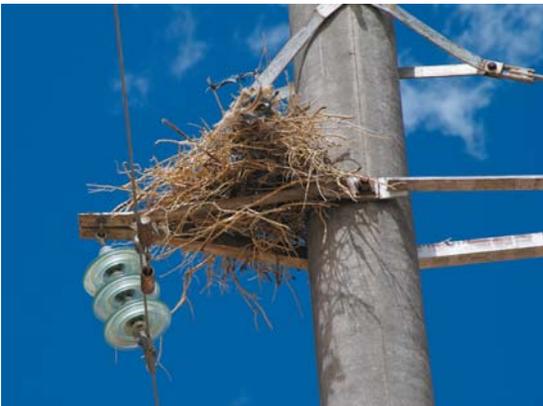
*Рис. 2. Гнездо черного
кориуна на опоре ЛЭП
на пересечении гори-
зонтальной траверсы и
основания опоры.*

*Fig.2. A nest of the Black
Kite on the ETL pylon
at the intersection of the
horizontal crossarm and the
base of the pylon.*

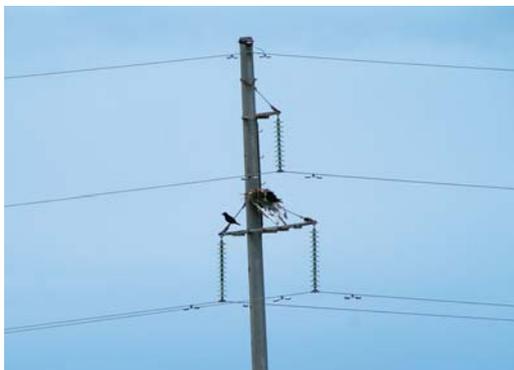
*Рис. 3. Гнездо черного
кориуна на опоре ЛЭП в
месте крепления оттяжки
горизонтальной траверсы
к опоре.*

*Fig.3. A nest of the Black Kite
on the ETL pylon at the point
where a guy wire of the
horizontal crossarm
is attached to the pylon.*

Обратимся к исследованиям, проведенным в период 2008 – 2011 гг. На участке Эрдэнбурэн – Ховд обследовано 150 опор ЛЭП-110. Здесь обнаружено одно гнездо черной вороны. На участке до сомона Дунгур и после него обнаружено гнездо черного коршуна. Следующее располагалось на расстоянии 20 опор на усиленной опоре. Такие гнезда птицы устраивают на пересечении горизонтальной траверсы и основания опоры (рис. 1, 2), в месте крепления оттяжки горизонтальной траверсы к опоре (рис. 3), в месте крепления оттяжки и горизонтальной траверсы (рис. 4) и, наконец, в верхнем торце бетонного столба опоры (рис. 5). Во

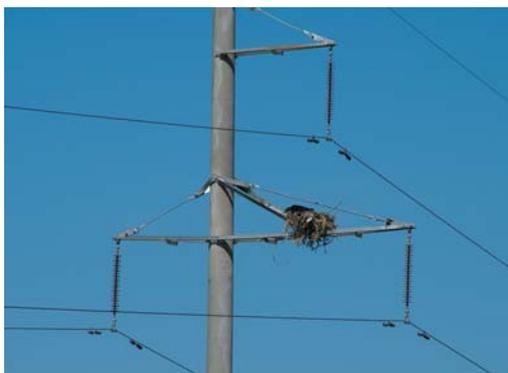
*Рис. 4. Гнездо черного
кориуна в месте крепления
оттяжки и горизонтальной
траверсы.*

*Fig.4. A nest of the Black Kite
on the ETL pylon at the attaching
point of the guy wire and the
horizontal crossarm.*

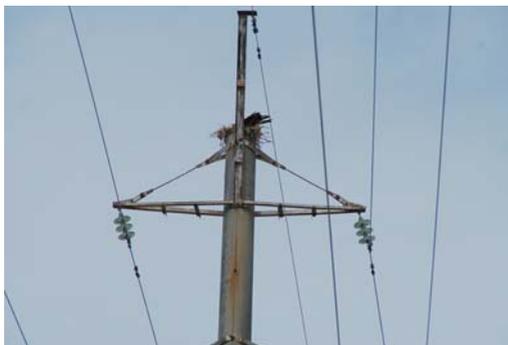
*Рис. 5. Гнездо даурской
галки в верхнем торце
бетонного столба опоры
ЛЭП-110.*

*Fig.5. A nest of the Daurian
Jackdaw on the upper end
of the concrete pylon.*

Достаточно благополучны железобетонные опоры ЛЭП-110, выполненные в виде столба или трубы. На траверсах этих опор гнезда не обнаружены. Однако на верху опоры, внутри столба, активно гнездится даурская галка (*C. dauricus*). По мере продвижения подобных опор в степные районы происходит расселение даурской галки в нехарактерные для нее районы. Таким образом, одновременно расширяется зона инвазии нежелательных болезней домашнего скота, распространяемых даурской галкой. Предотвращение подобного гнездования не представляет особого труда и требуется в первую очередь.

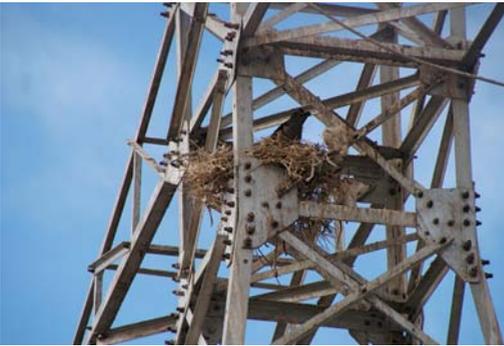
На участке Увс-нур – Ховд обследована ЛЭП-220. Обнаружены в основном гнезда черного коршуна (7 гнезд). Такие гнезда строятся внутри усиленных опор (рис. 6). Материалом для строительства также являются различные провода, веревки, ветошь и т.д. Во всех случаях эти гнезда расположены так, что они касаются крепления и стяжки конструкций опоры, а результаты жизнедеятельности птенцов во время их выкармливания в гнезде оказывают разрушающее воздействие на металлические конструкции.

*Рис. 6. Гнездо черного
коршуна внутри
металлической опоры.
Fig. 6. A nest of the Black Kite
inside the metal pylon.*

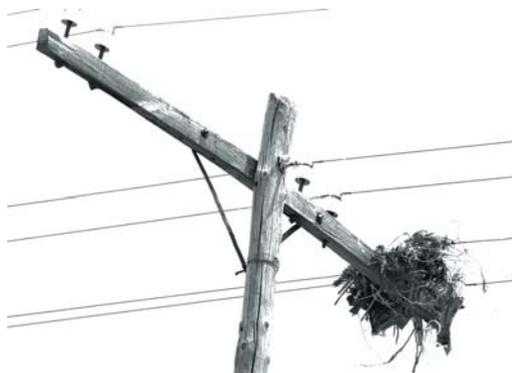
Фрагментарное обследование опор линий связи показало, что эти места привлекательны для гнездования черной вороны, ворона, мохноногого курганника и степного орла. На участке 136–177 км трассы Улан-Батор – Баганур выявлено 4 гнезда на линиях связи (рис. 7, 8). Гнезда черной вороны и курганника обнаружены на опорах линий связи вблизи оз. Тельмэн. Наличие таких гнезд всегда приводит к нарушению связи и вынужденным ремонтным работам.

*Рис. 7. Гнездо черной вороны
на опоре линии связи.*

*Fig.7. A nest of the Carrion Crow
on the communication line pylon.*

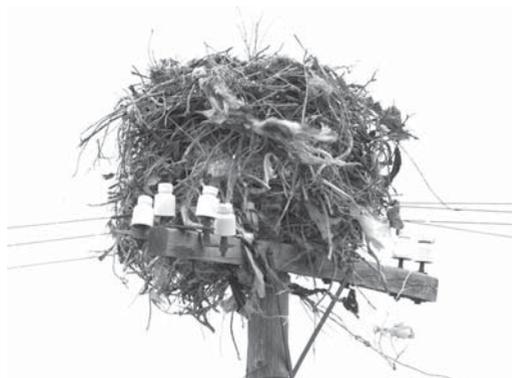
*Рис. 8. Гнезда ворона
на опоре линии связи.*

*Fig.8. A nest of the Raven
on the communication line pylon.*

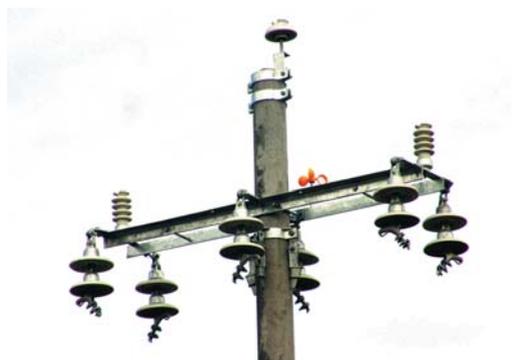
В последние годы отдельные частные предприниматели, работающие в сельской местности, строят себе индивидуальные линии электропередач с минимальными финансовыми затратами и с большими нарушениями в отношении птицевзащиты. Пример такой опоры приведен на рис. 9.

*Рис. 9. Птицезащитное
устройство в виде вертушки
на опоре ЛЭП.*

*Fig. 9. Bird protection device of a
“rotator” type on the ETL pylon.*

Все элементы крепления проводов к этой опоре изготовлены с помощью металлических конструкций, которые расположены комфортно для присады крупных и мелких птиц для отдыха или для разделки добытой пищи. После принятия пищи птицы обычно чистят клюв о близлежащие предметы. В нашем случае птица, сидя на металлической траверсе, легко достает до натянутого на изоляторе токонесущего провода и оказывается под ударом электрического тока. В результате птица мгновенно погибает от короткого замыкания. Данная конструкция опоры настолько опасна, что даже установленная на ней вертушка для отпугивания птиц не приносит желаемого результата. Под этими опорами были обнаружены мертвые мохноногие курганники (2), черные коршуны (3), филин (*Bubo bubo*), балобан и клушица (*Pyrhhorax pyrrhorax*). Эта линия длиной 81 км протягивается от сомона Хулд до сомона Улзийт Средне-Гобийского аймака.
